Dr. Jozef Minčík
Dr. Marián Tulenko
Košice, Eslovaquia

Tratamiento de una fractura corono-radicular con espiga radicular de composite

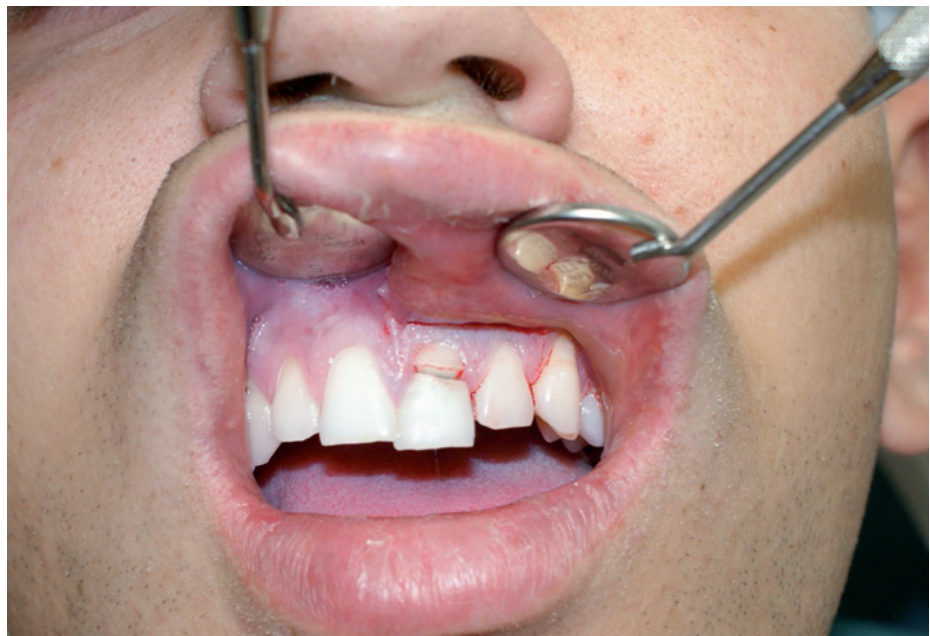
Fig. 2: Fractura corono-radicular. La abertura coronaria comunicaba directamente con la pulpa.

Un paciente de 20 años acudió a nuestro consultorio después de un accidente ocurrido durante la práctica de un deporte de contacto. La corona de la pieza 21 se encontraba en supraoclusión y presentaba una gran movilidad y sensibilidad. La zona cervical de la corona presentaba una abertura recta que sangraba ligeramente (Fig. 2).

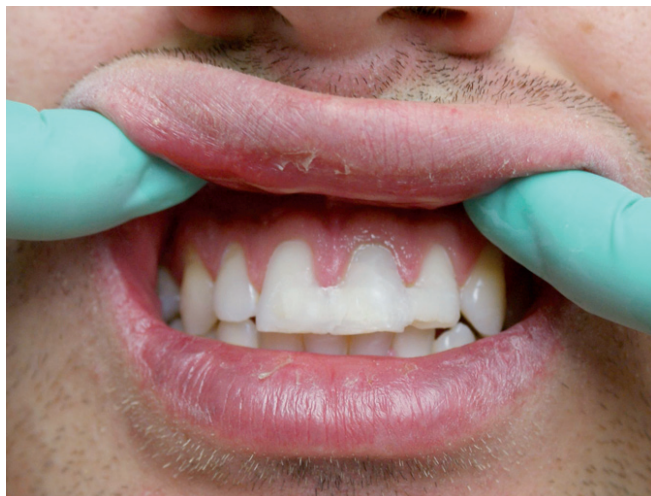
Fig. 4: Entablillado del fragmento coronario con tira de fibra de vidrio y composite.

selló con cemento de composite de ionómero de vidrio fotopolimerizable (Ionoseal, VOCO). El fragmento coronario se entablilló en la zona labial con una tira de fibra de vidrio que se fijó a los dientes adyacentes con composite (Fig. 4). De este modo, el paciente no tarda en poder masticar y el impacto estético es menor.

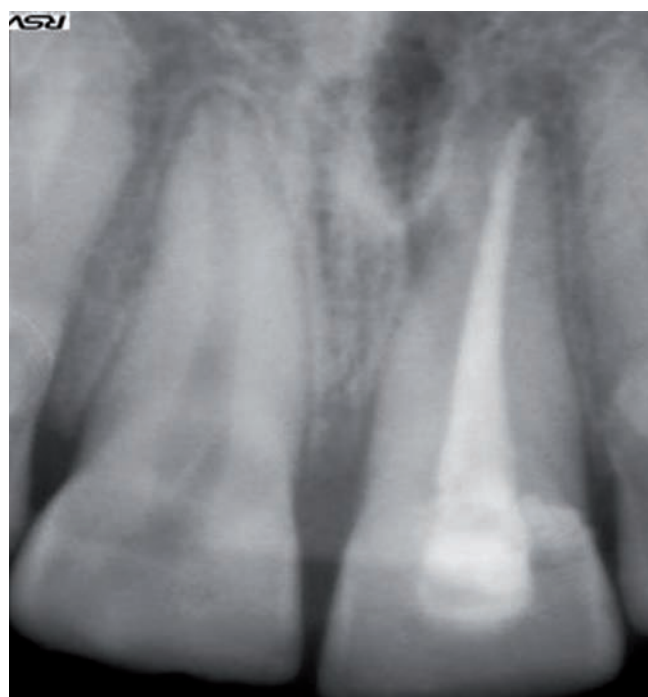
Fig. 5: Tratamiento definitivo del canal radicular de la pieza 21.

Después del entablillado se realizó una trepanación y la extracción de la pulpa. El tratamiento endodóncico definitivo no pudo realizarse en la primera visita porque el canal radicular presentaba un sangrado abundante. Por esta razón, se aplicó hidróxido de calcio como empaste temporal. En la segunda visita se restauró el canal radicular de forma definitiva (Fig. 5).

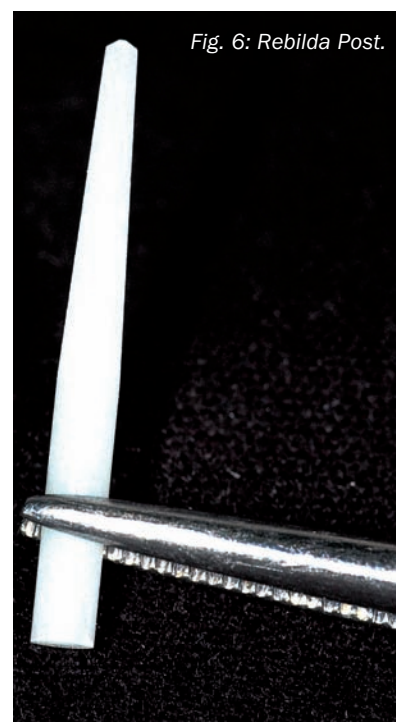
Fig. 6: Rebilda Post.

Para garantizar el resultado de la refijación, se realizó un entablillado interno según la técnica de Ebelseder (Ebelseder et al., 1993), en la que los dos fragmentos se

unieron con una espiga radicular de composite reforzada con fibra de vidrio (Rebilda Post, VOCO Fig. 6).

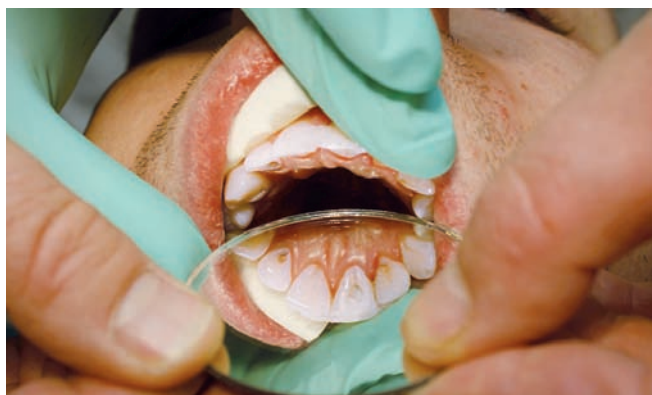
Fig. 7: Espiga radicular Rebilda Post colocada (vista palatina).

El canal radicular se preparó, excepto los 4 mm apicales, con la fresa correspondiente. Posteriormente, se adaptó la espiga radicular y se acortó fuera de la boca a la longitud necesaria. Tras la aplicación de un adhesivo autograbable de curado dual (Futurabond DC, VOCO) la espiga radicular se colocó en el canal radicular con un movimiento giratorio (Fig. 7).

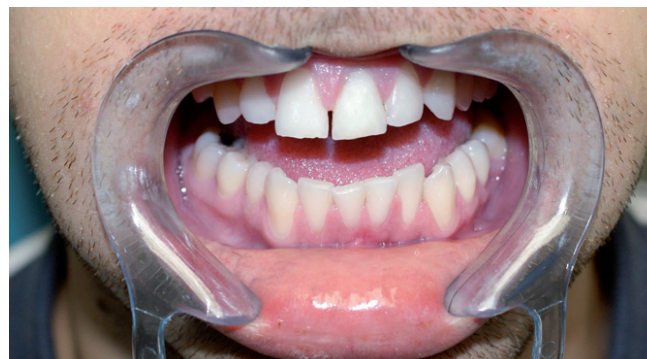
Fig. 8: Pieza 21 después del tratamiento. Recuperación de la función y la estética natural.

Tras la fijación interna, se retiró el entablillado labial combinado. La fisura coronaria, que se selló con cemento de composite de ionómero de vidrio en la primera restauración, se pulió cuidadosamente y se cubrió con una capa de composite fotopolimerizable altamente estético (Amaris, VOCO). El dien-

te restaurado pudo someterse a la carga de la masticación y se recuperó la estética natural (Fig. 8).
